## ESPLOSIONE AL MOLINO CORDERO DI FOSSANO FASCICOLO FOTOGRAFICO

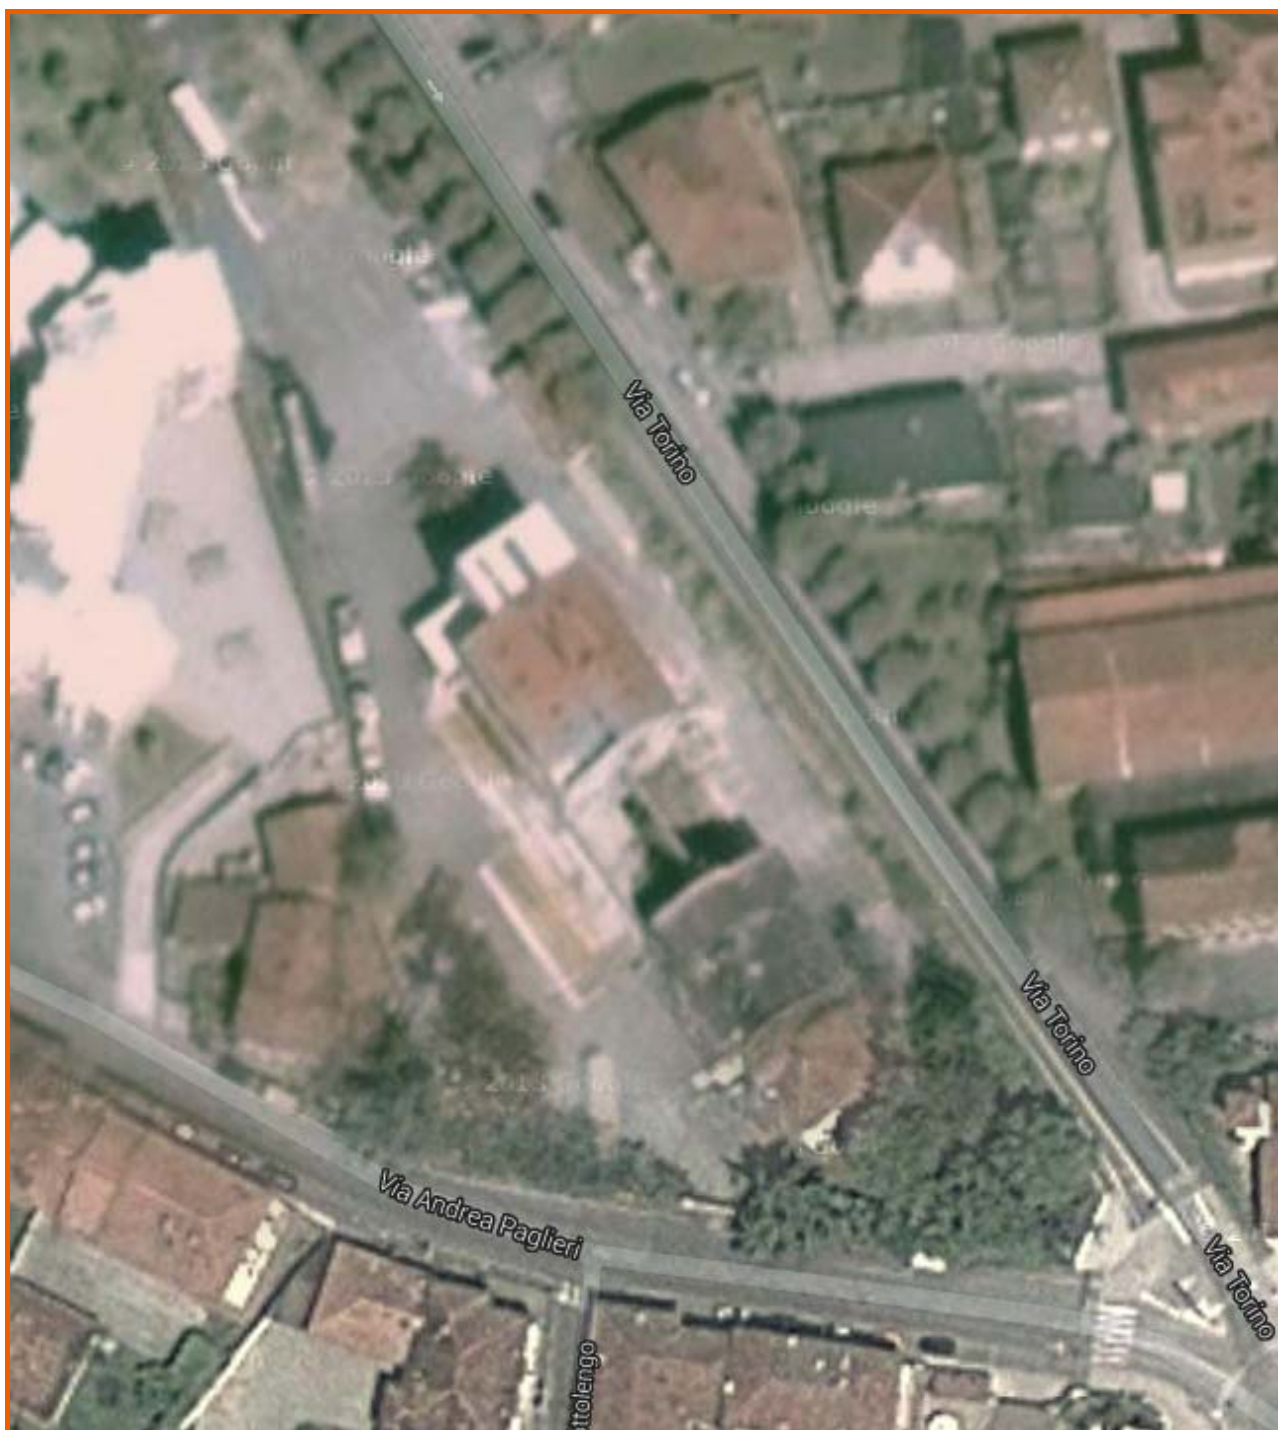
*Vista dall'alto dell'area del Molino Cordero tra via Torino e via Paglieri - Fossano (CN)*

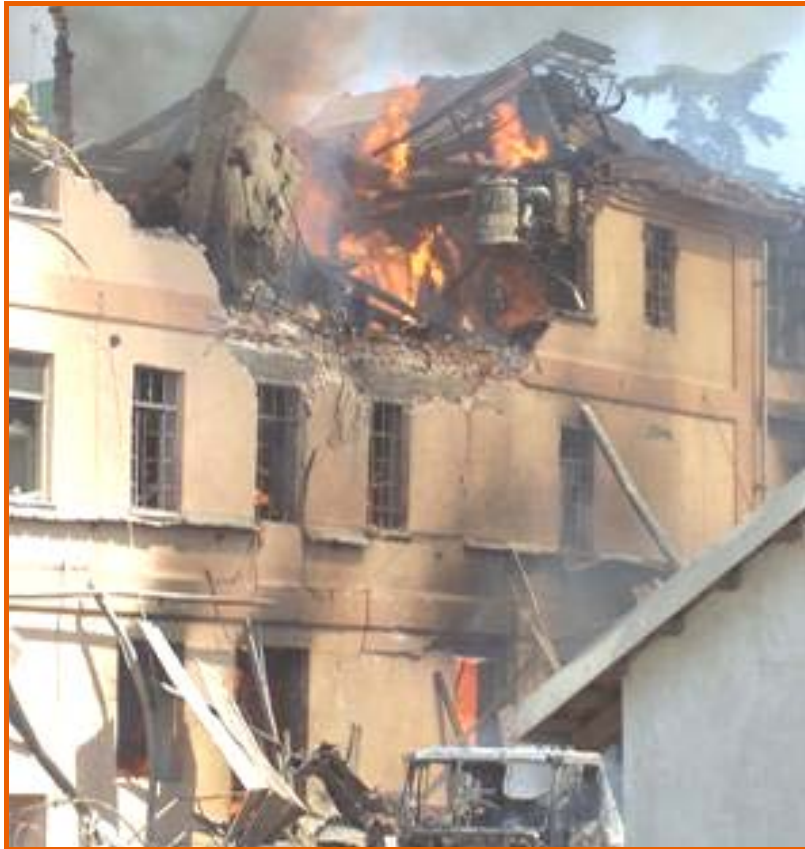
*Corpo centrale dell'edificio dal lato cortile, con ingresso da via Paglieri*

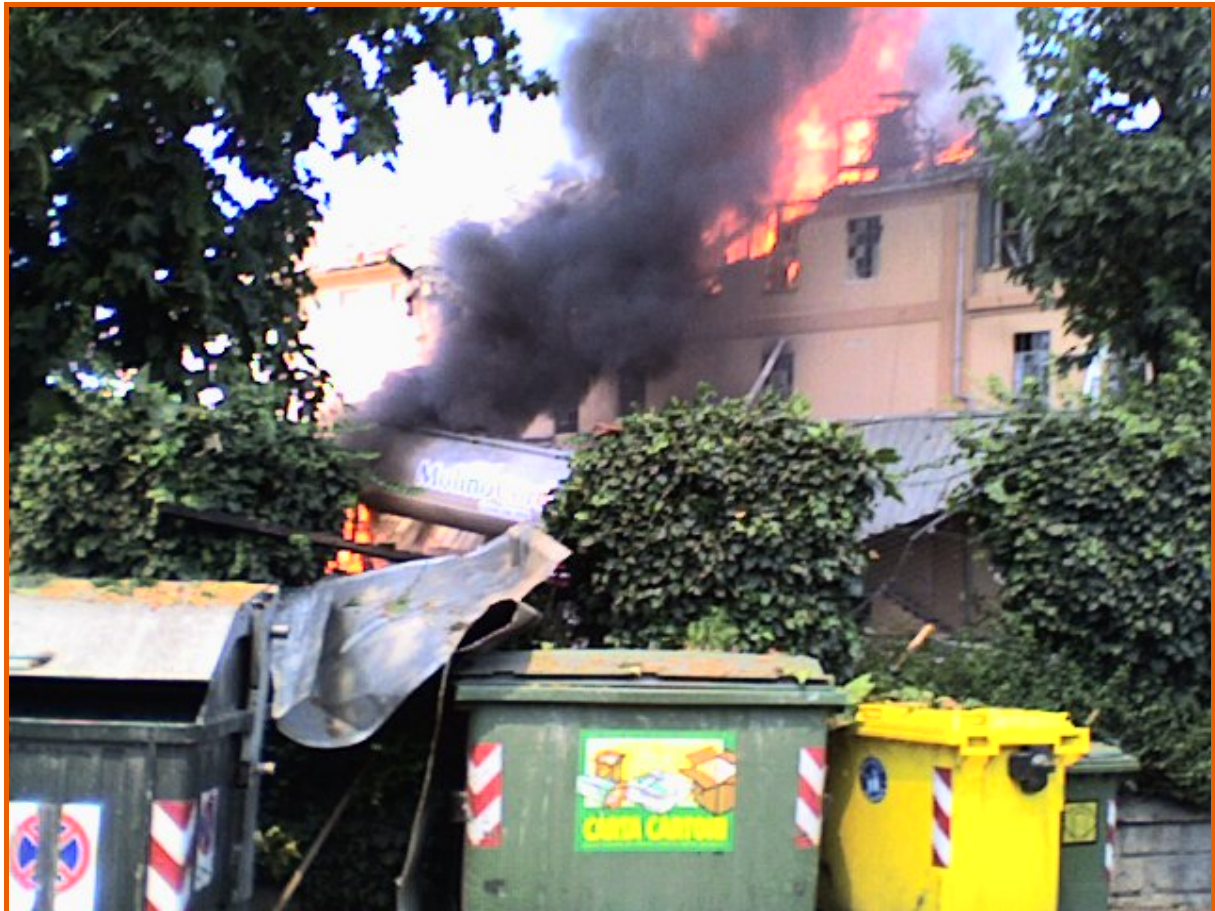
*Corpo centrale dell'edificio in fiamme, visto da via Paglieri*

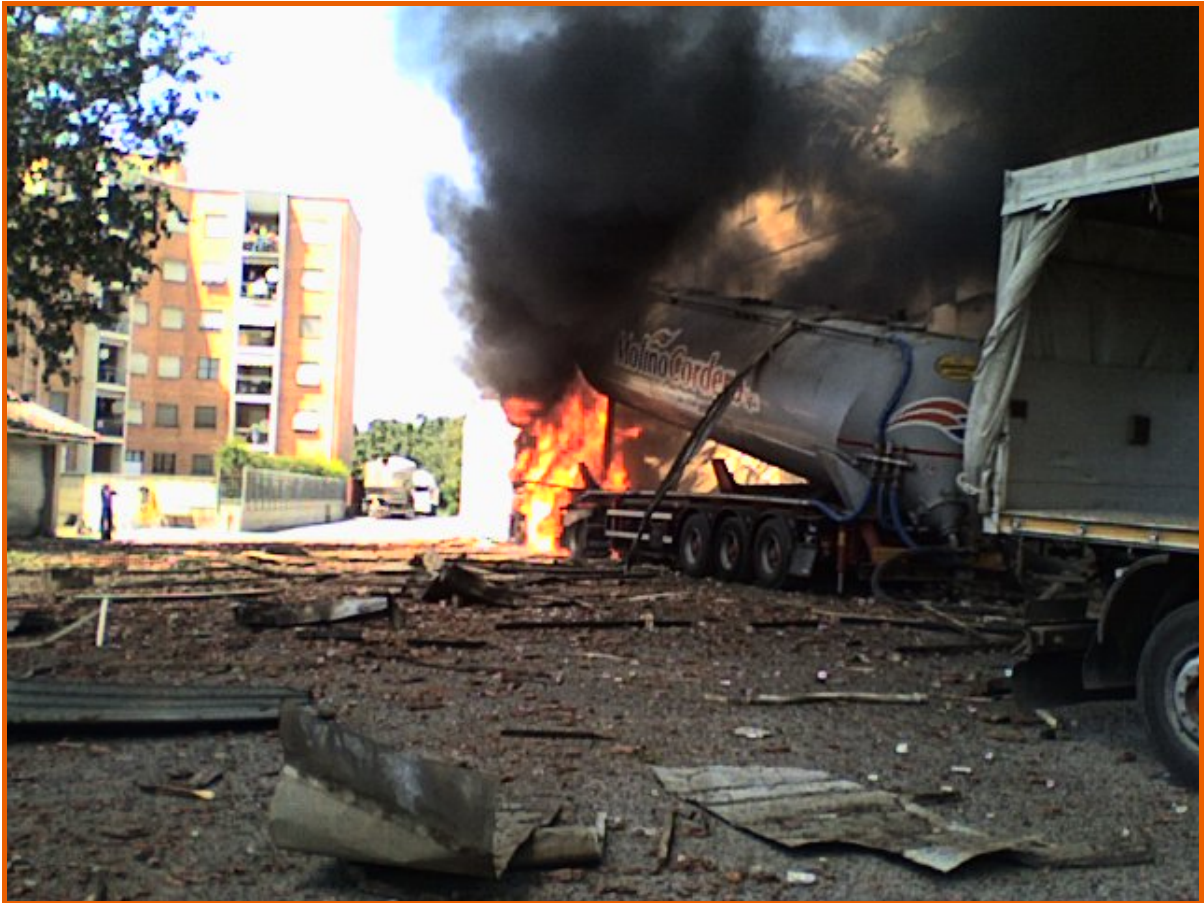
*Autocisterna in fiamme, nel cortile interno, vista da via Paglieri*

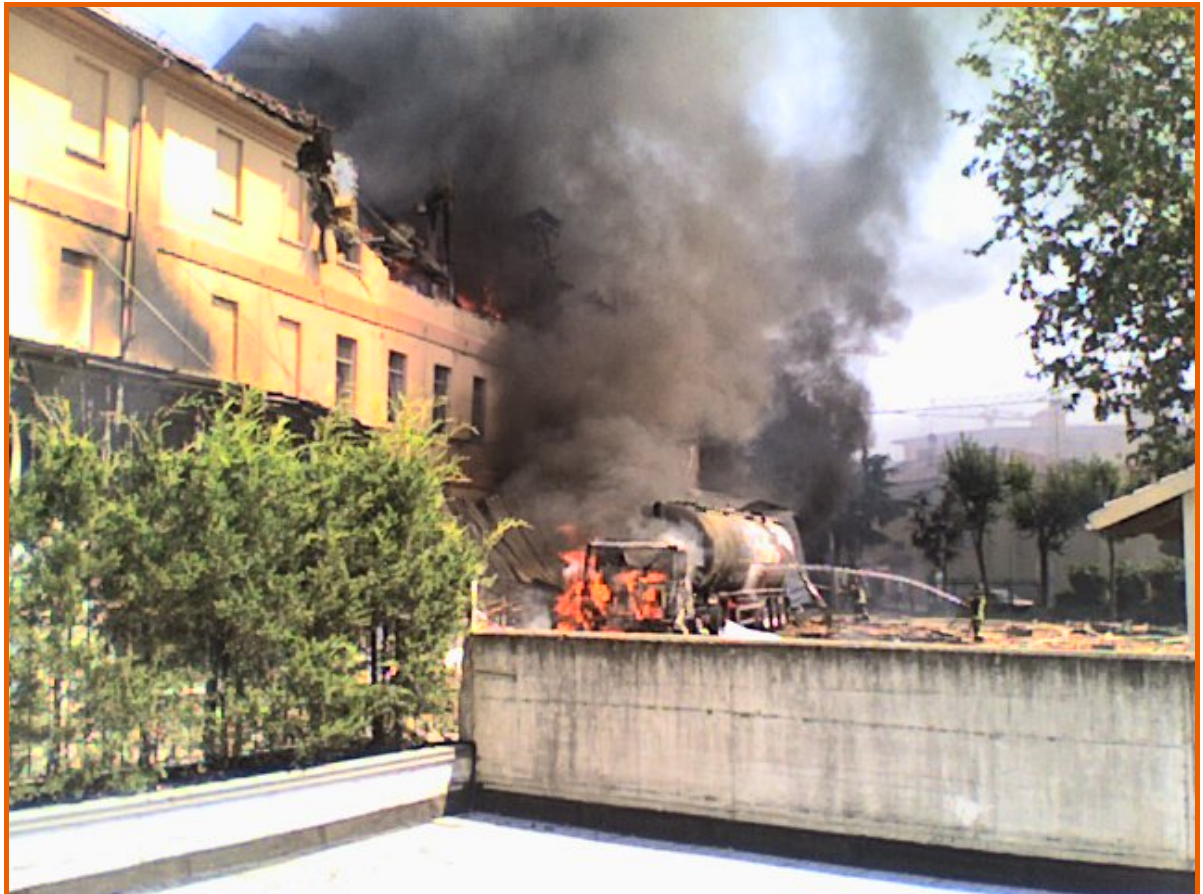
*Corpo centrale dell'edificio, autocisterna in fiamme e cortile interno del mulino visti dal condominio di fronte in via Paglieri*

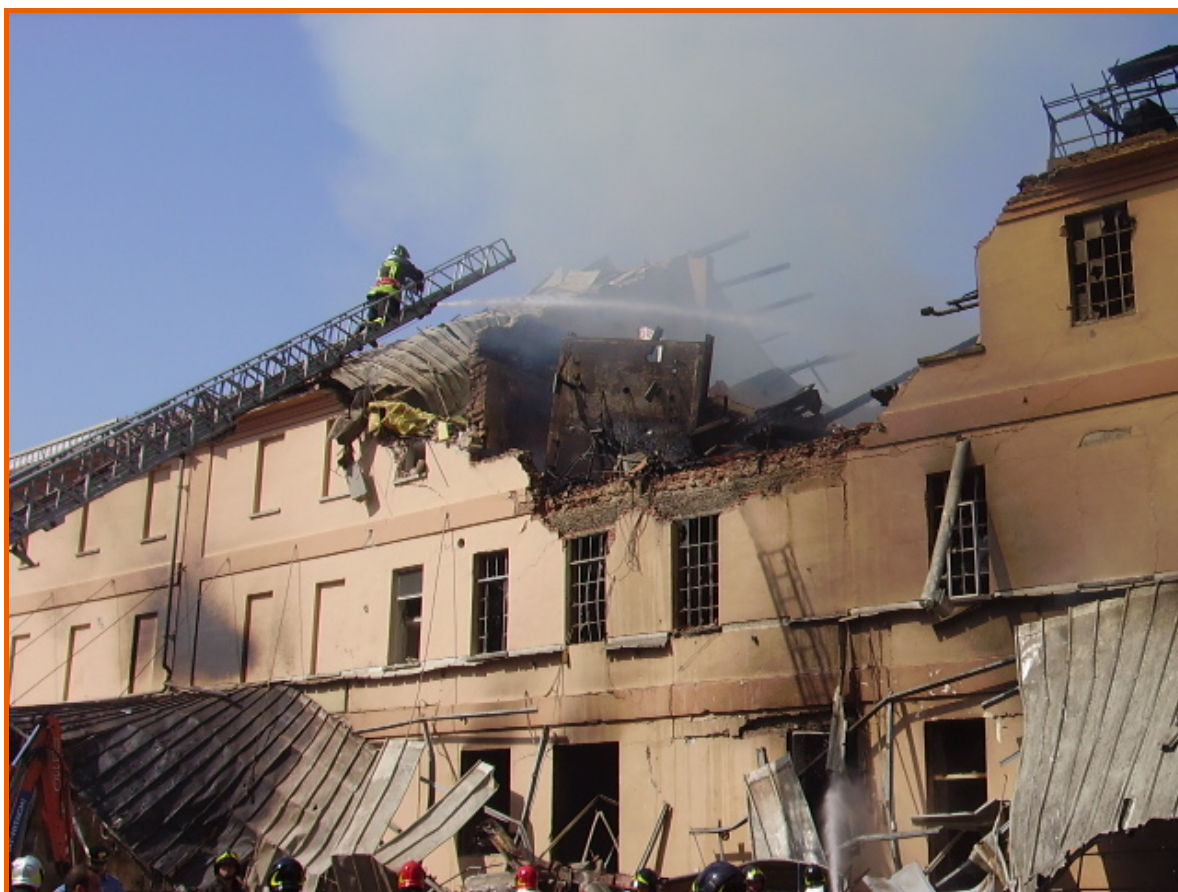
*Corpo centrale dell'edificio, visto da via Paglieri, a incendio controllato*

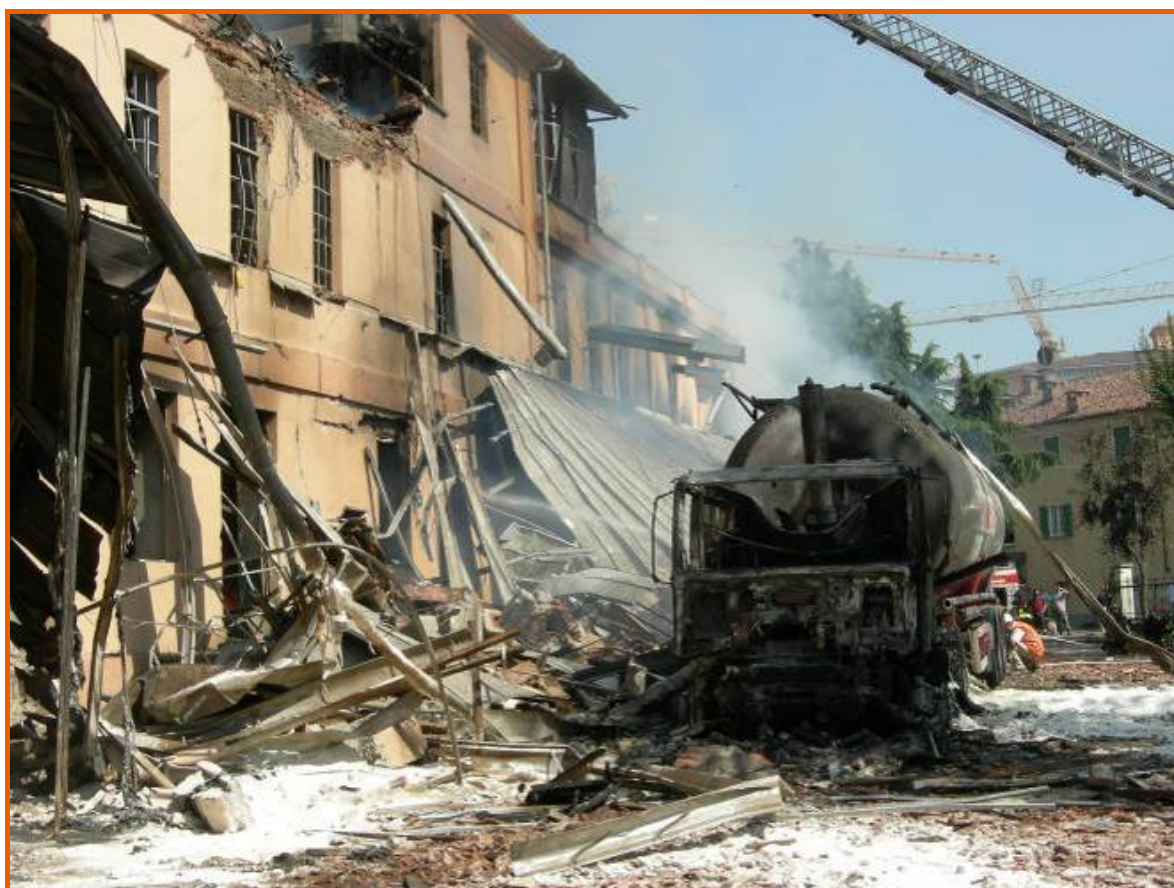
*Corpo centrale dell'edificio e autocisterna nel cortile interno, a incendio controllato*

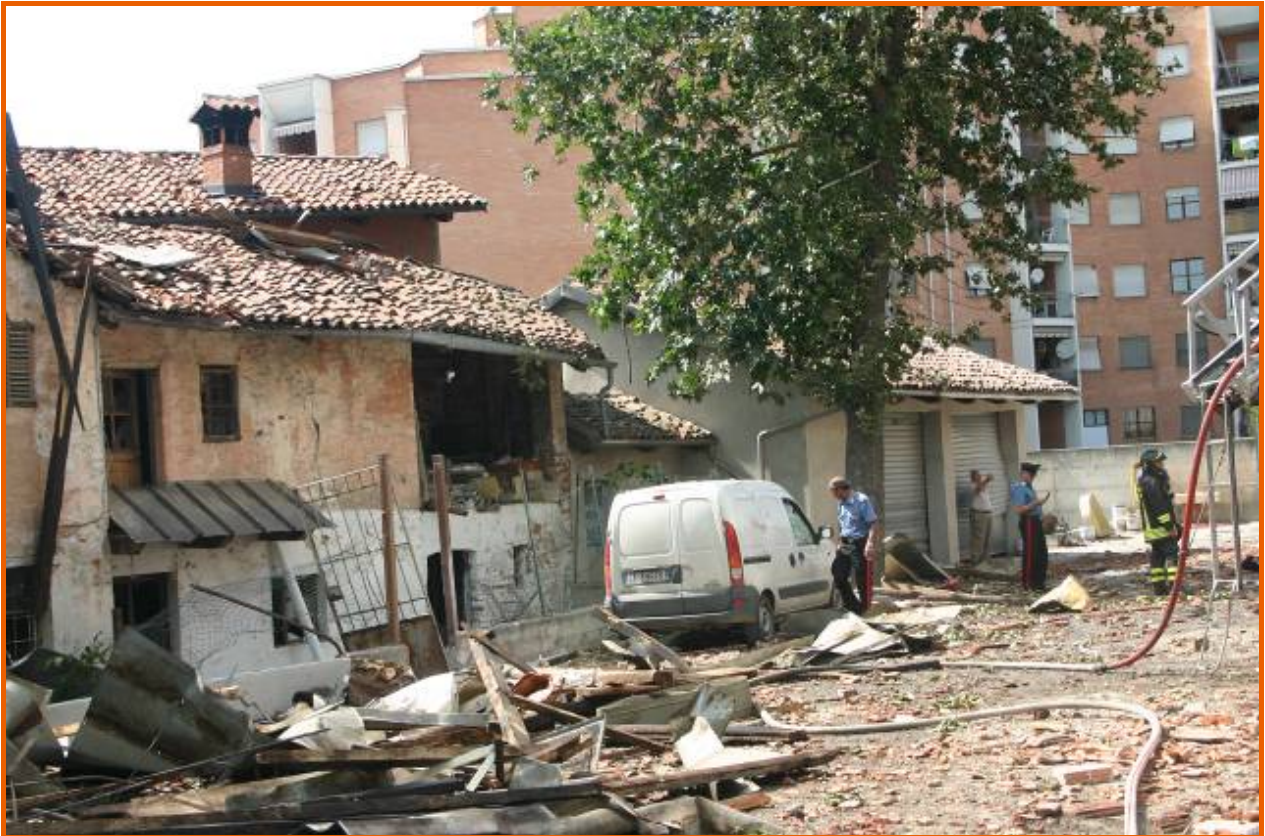
*Cortile interno del mulino in via Paglieri con listelli in legno, lamiere del tetto, tegole e altre macerie proiettate dall'esplosione. Sullo sfondo, un condominio in via Paglieri, con vetri rotti e tapparelle risucchiate all'esterno dall'onda d'urto*

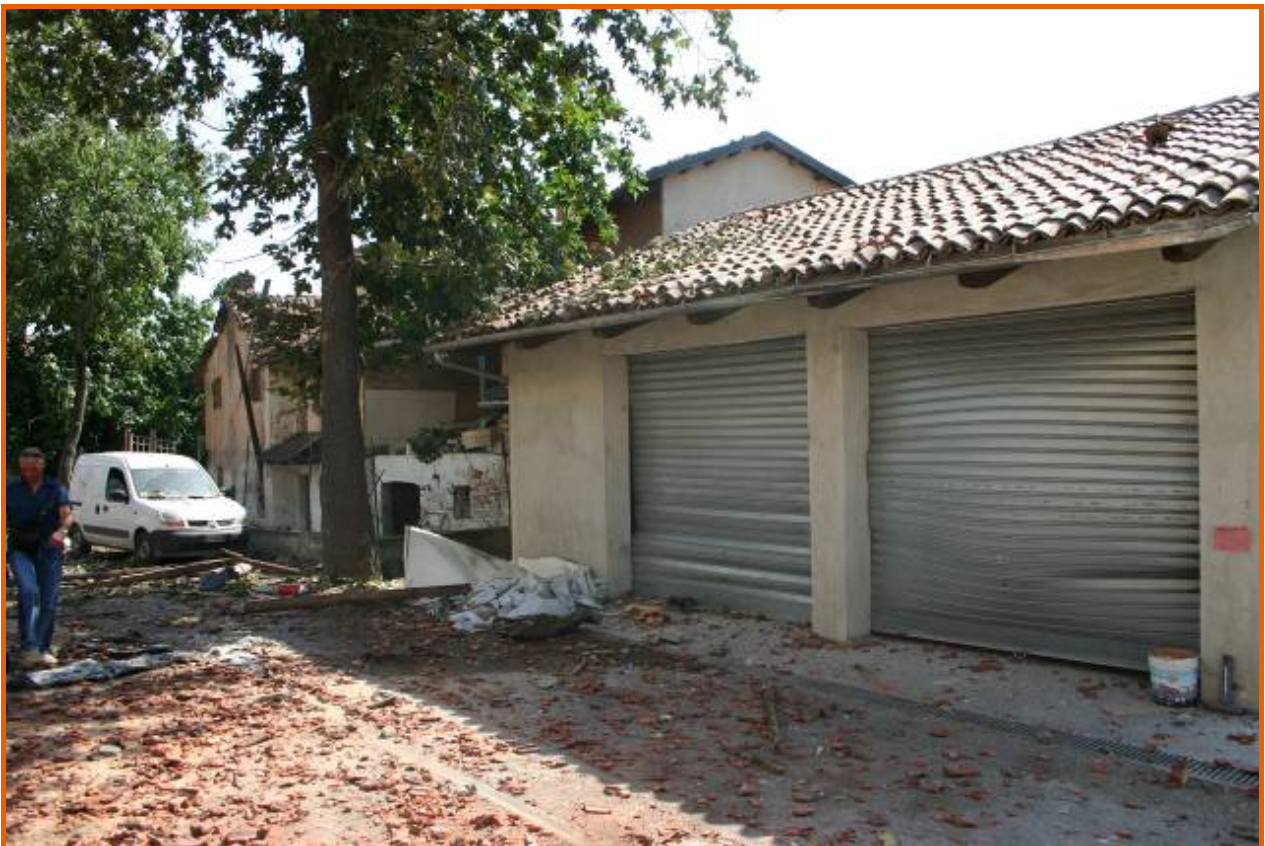
*Due garage con tapparelle risucchiate all'esterno dall'onda d'urto*

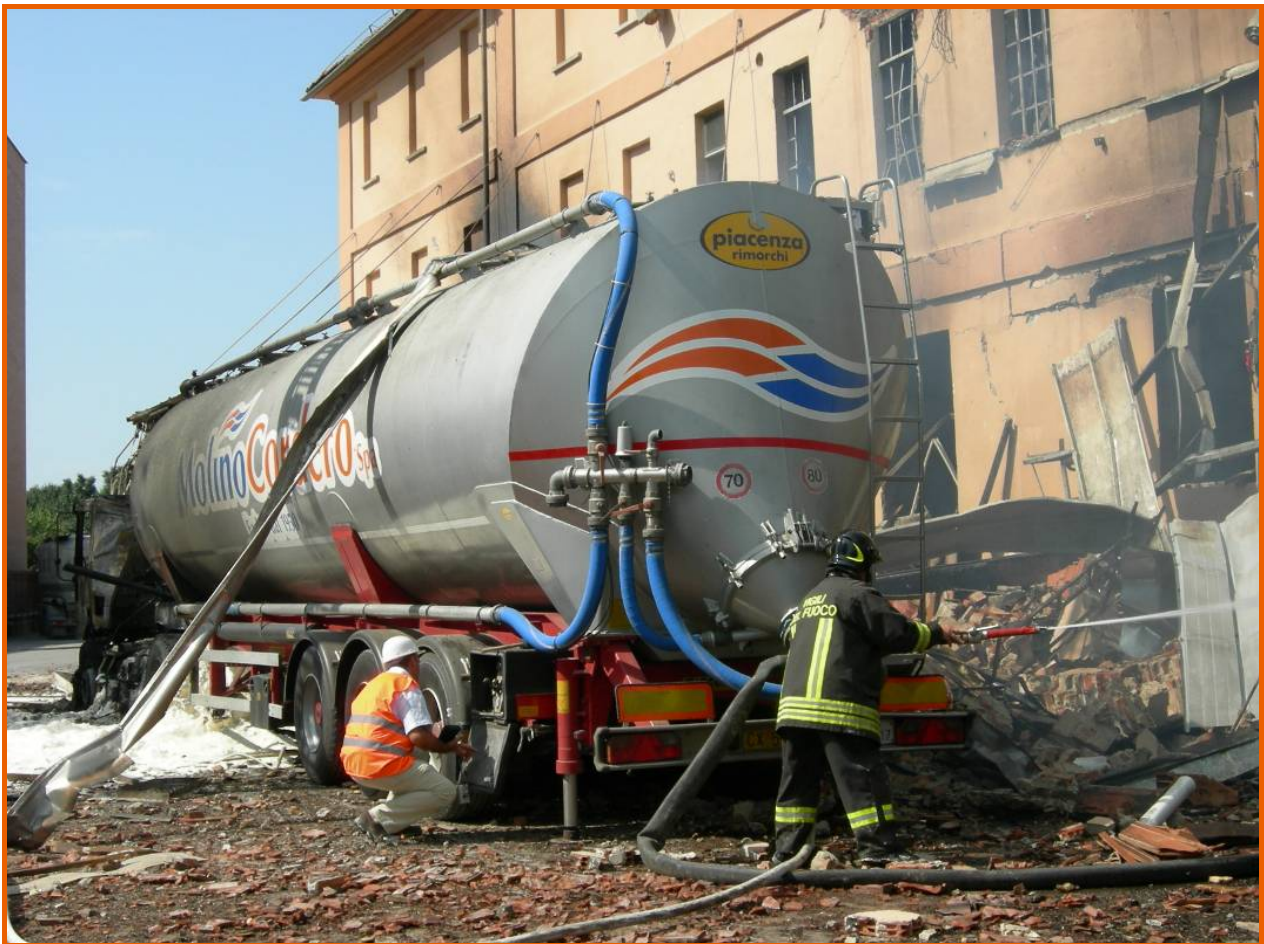
*Autocisterna esplosa*

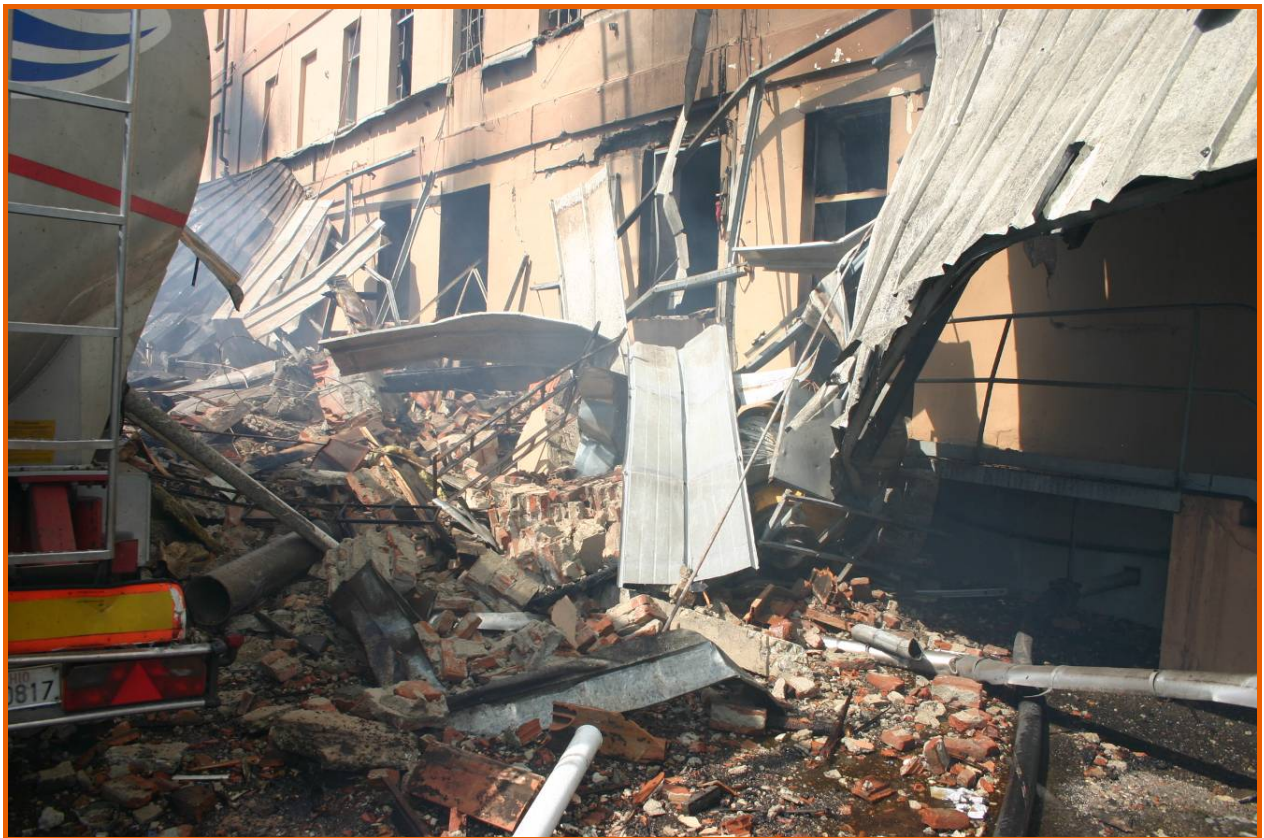
*Piano terra del corpo centrale del mulino*

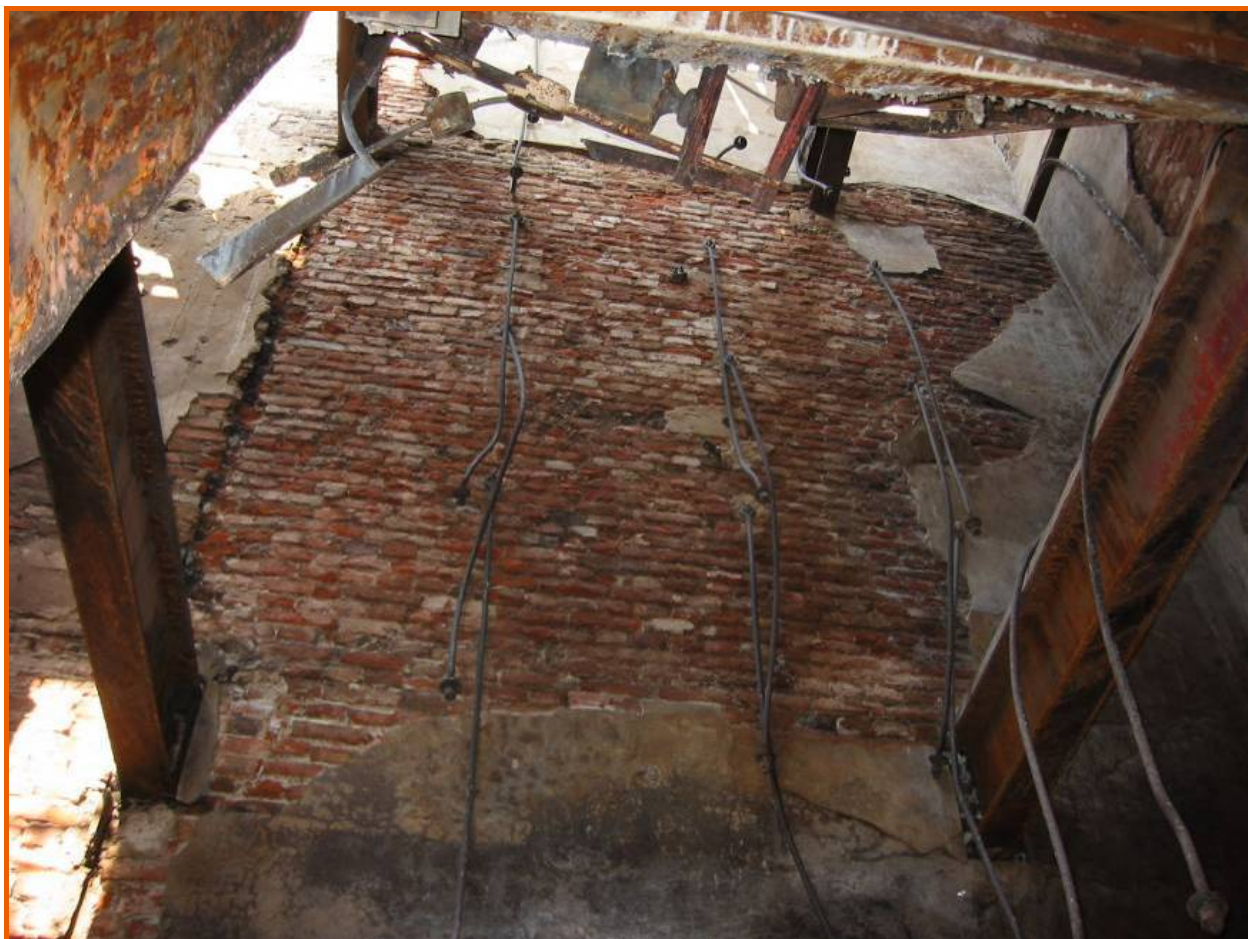
*Interno del silos-farineria in legno del corpo centrale del mulino*

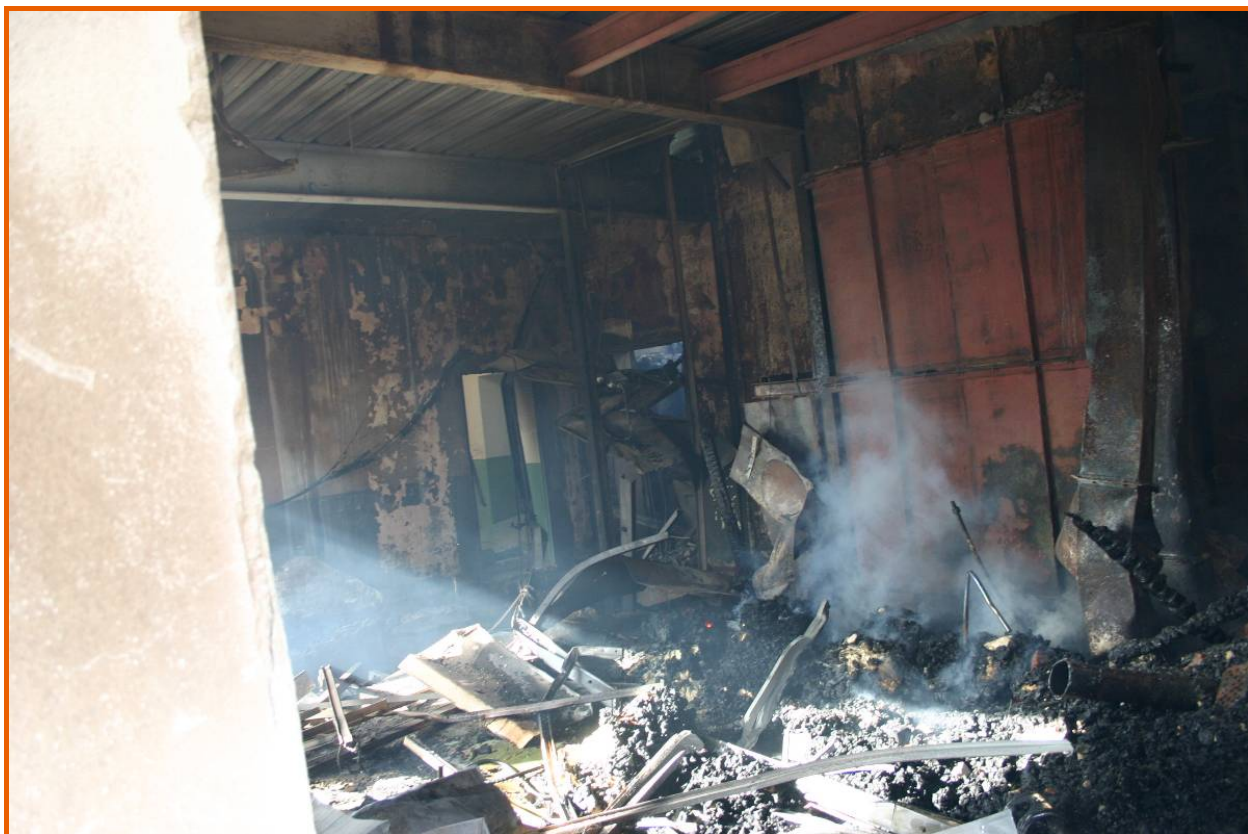
*Area del montacarichi e dell'ufficio con la bilancia al piano terra del corpo centrale del mulino*

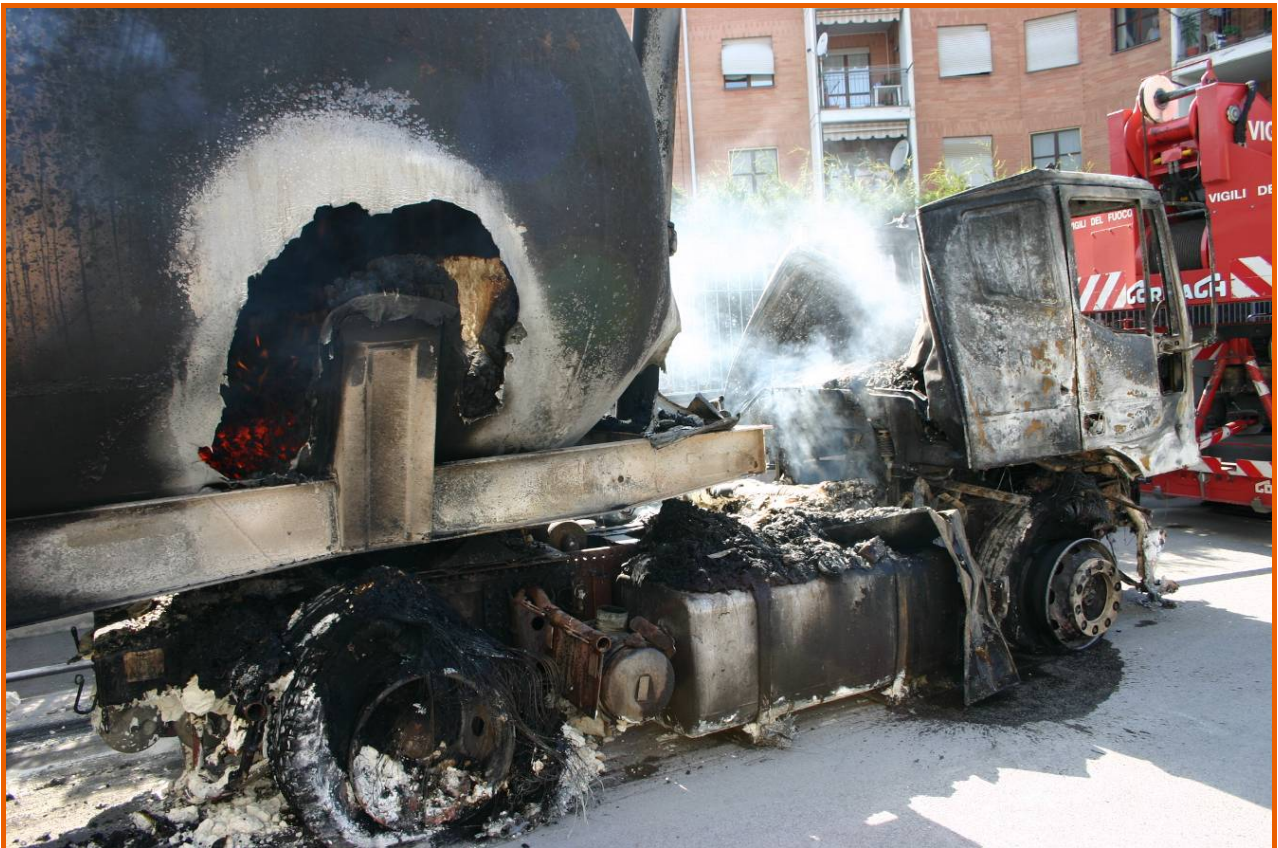
*Foro dell'autocisterna con la farina incandescente*

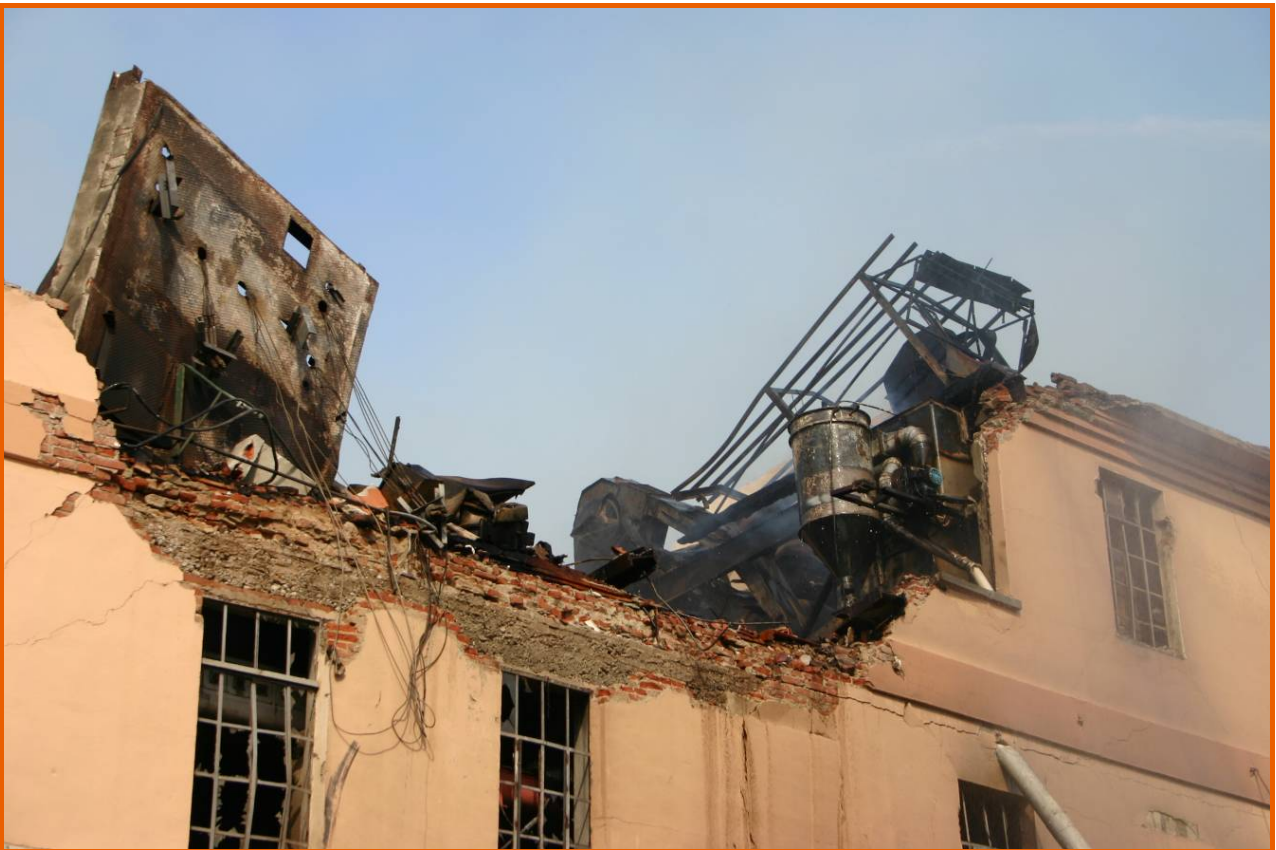
*Piattaforma superiore del montacarichi, rovesciata di 90° rispetto alla posizione orizzontale di origine*

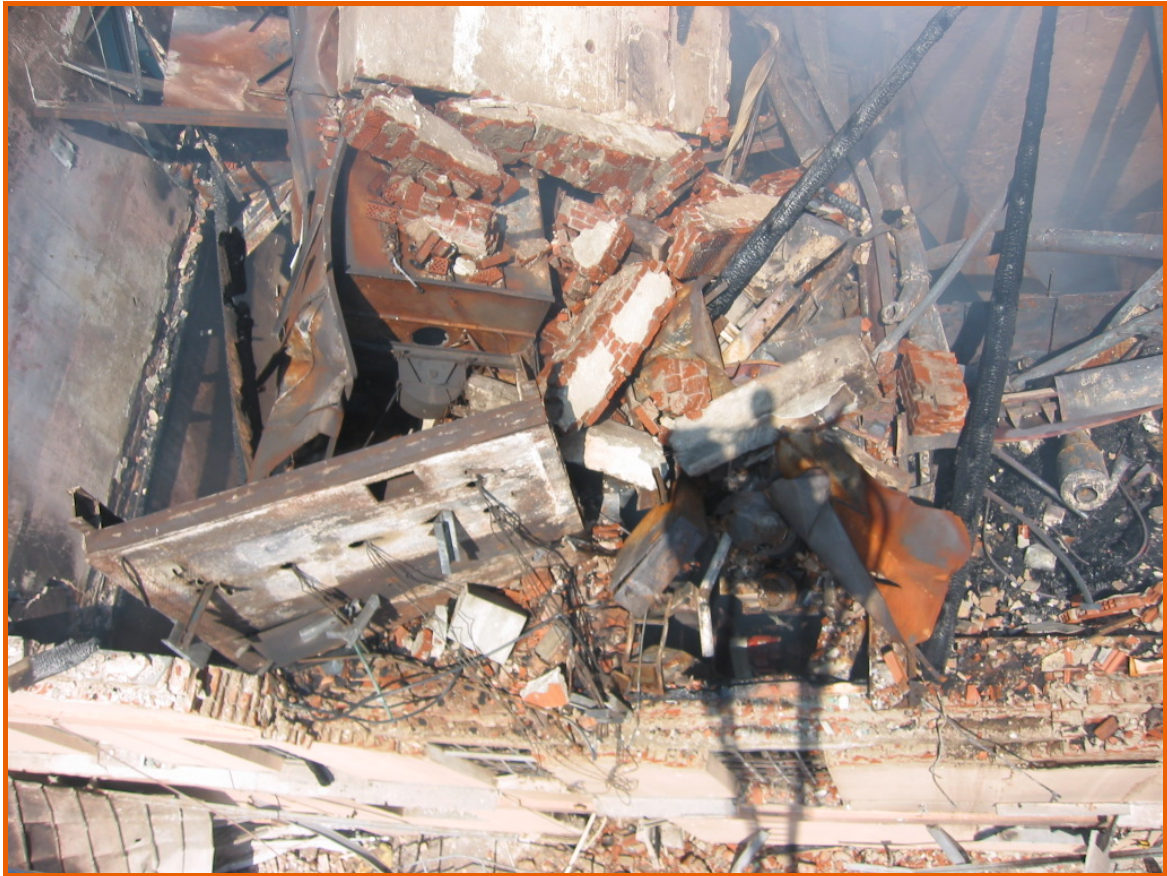
*Veduta dall'alto della zona che si affaccia sul cortile interno.  
Da un confronto con la fotografia precedente, si nota la piattaforma superiore del montacarichi*

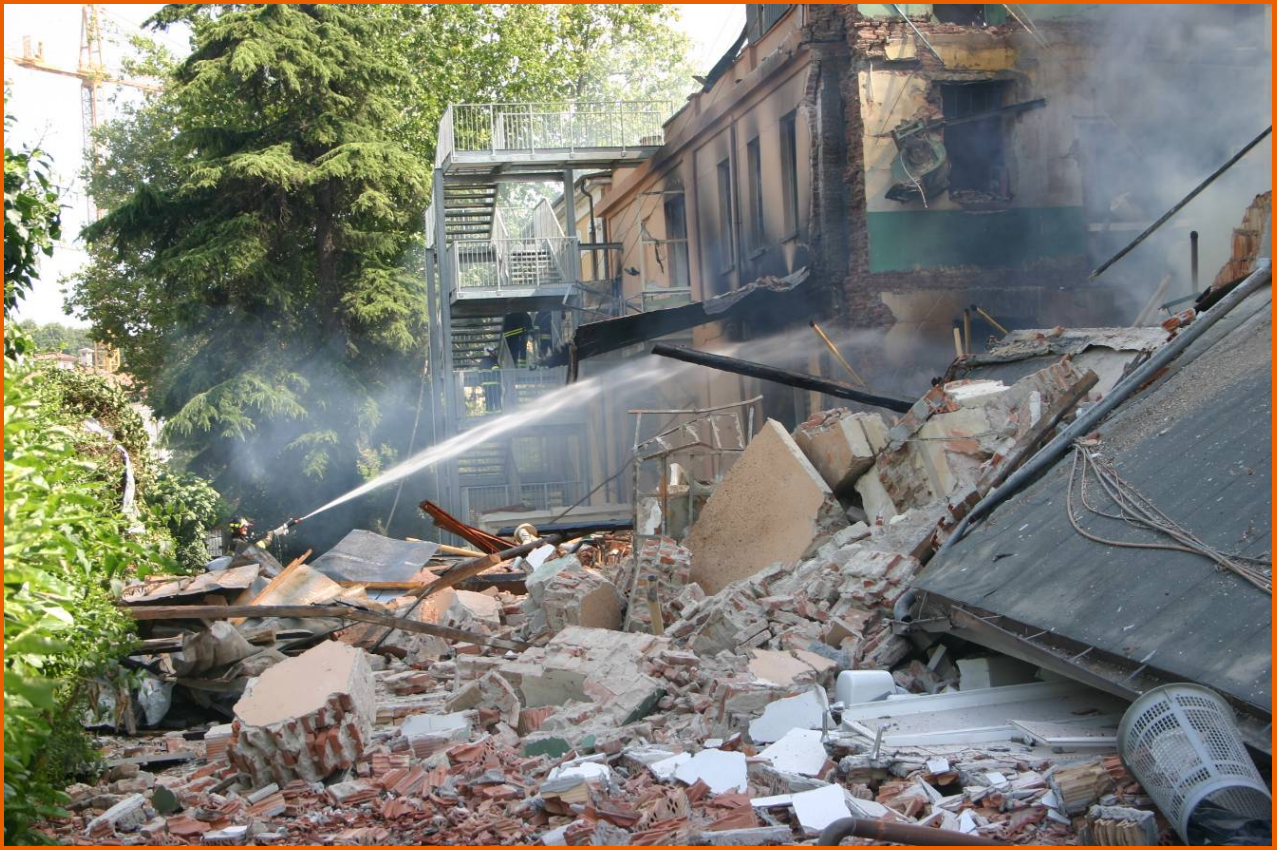
*Veduta complessiva delle macerie su via Torino*

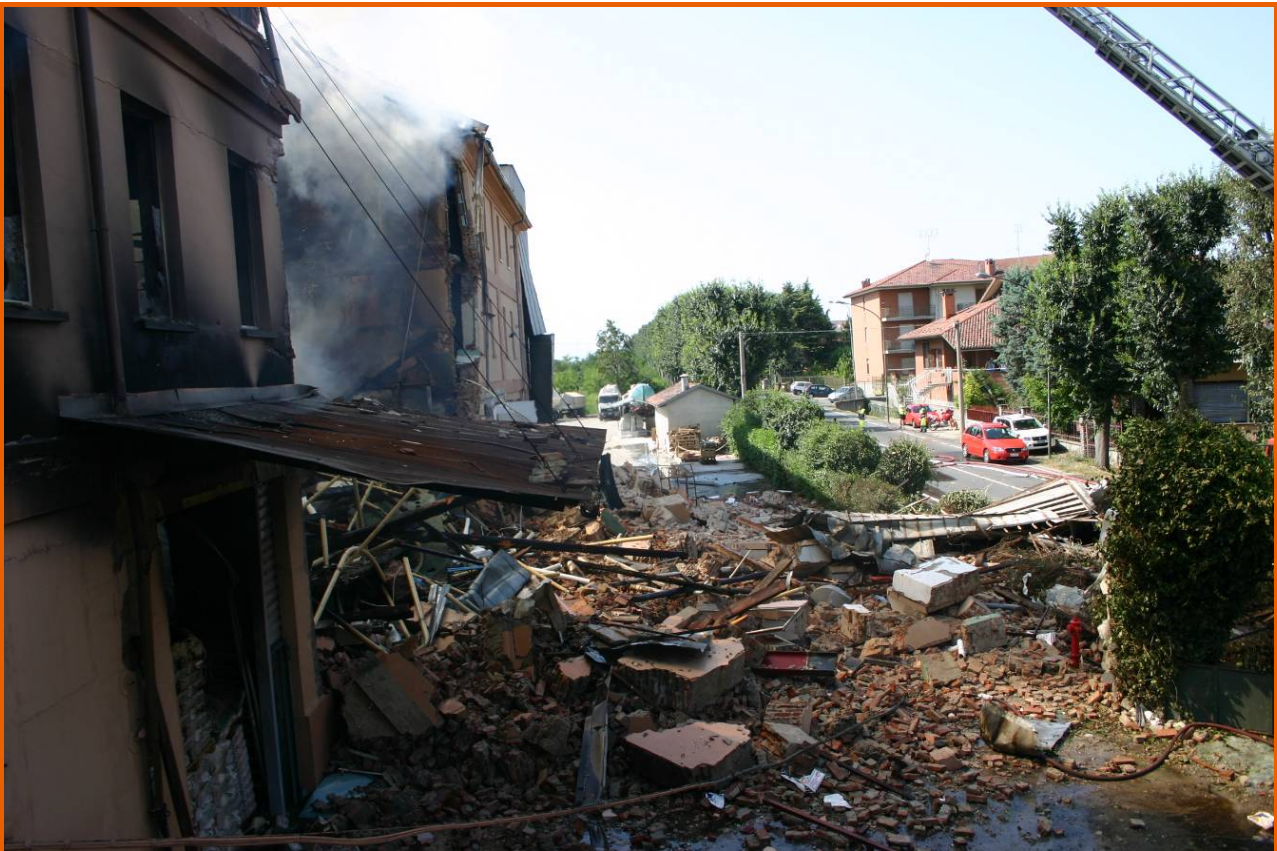
*Veduta complessiva delle macerie su via Torino*

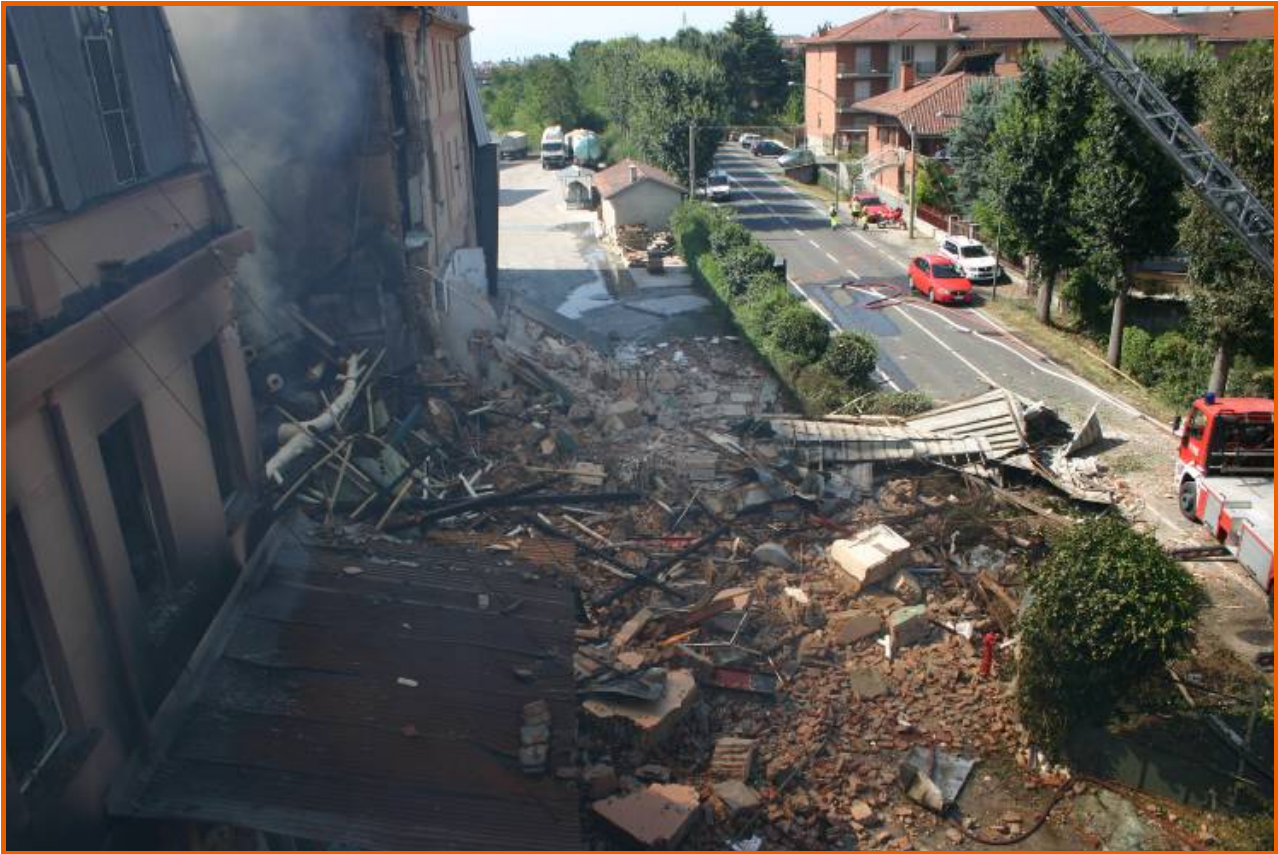
*Veduta complessiva dall'alto delle macerie su via Torino*

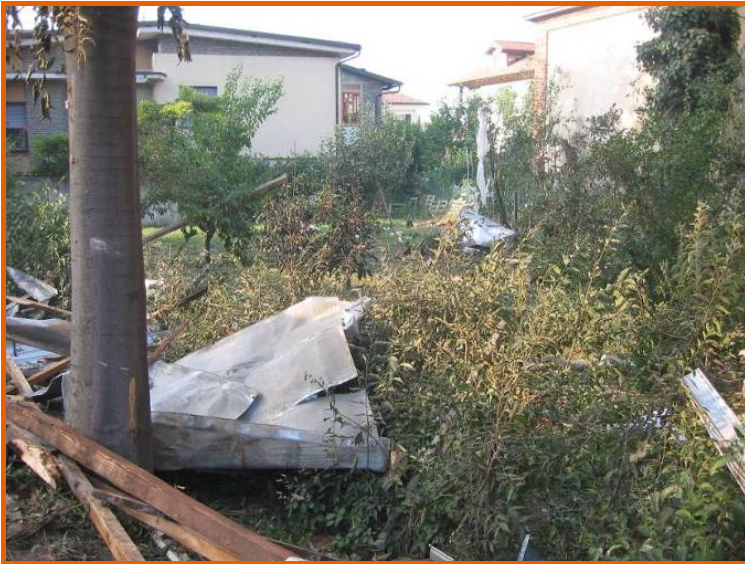
*Via Torino con listelli in legno, lamiere del tetto e macerie proiettate dall'esplosione*

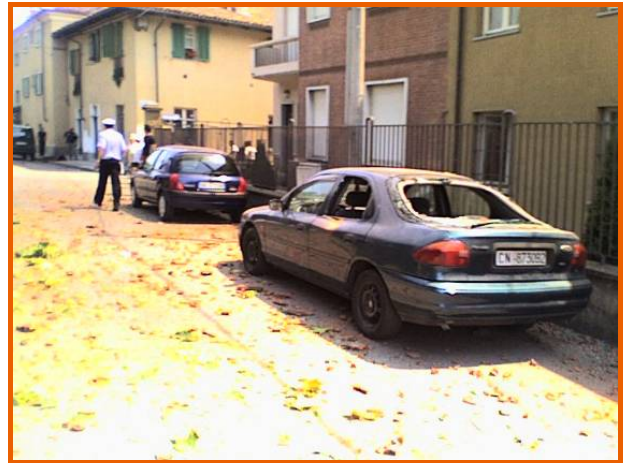
*Autovetture parcheggiate in via Paglieri con i vetri rotti*

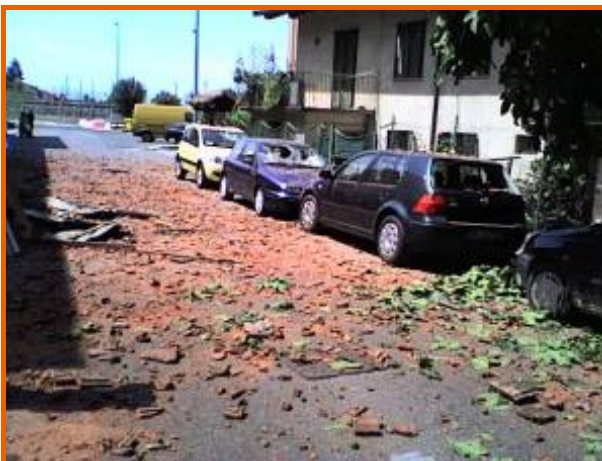
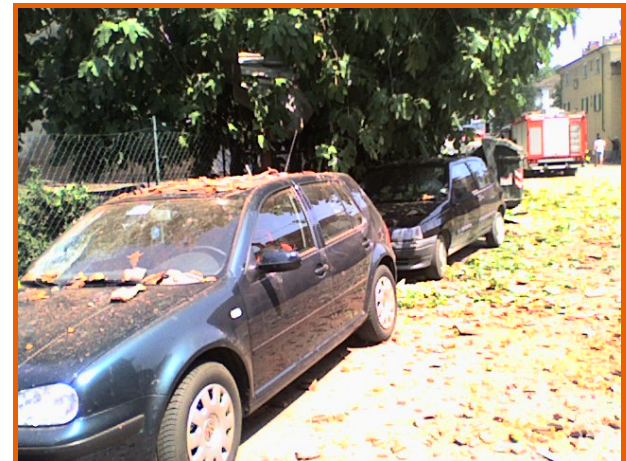
*Autovetture parcheggiate in via Paglieri colpite dalle macerie proiettate dall'esplosione*
