# INFORTUNI, MODELLI ORGANIZZATIVI E DECISIONALI: UN CASO INERENTE LA COSTRUZIONE DI VIADOTTI

F. BOLOGNESI\*, M. FRILLI\*, D. GILIONI\*\*, E. MASTROMINICO\*\*, G. QUARTARARO\*\*\*

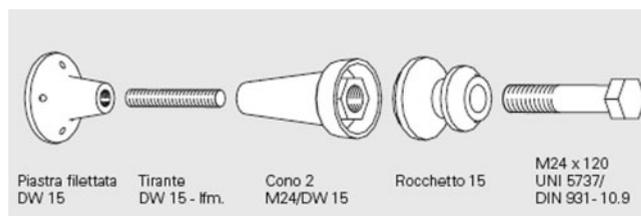
**Figura 3** - Schema del dispositivo di ancoraggio

- 3) uno dei due perni su cui era ancorata la passerella ha ceduto in quanto il rocchetto sul quale poggiava la passerella era stato fissato al restante cono, posto all'interno del pilone in cemento solidificato, con una vite diversa dalla M24x120, ovvero diverso per diametro e lunghezza: M22 x 90; in buona sostanza solo apparentemente la vite, nel bloccare il rocchetto aveva fatto presa all'interno della filettatura del cono;

- 5) la pressoché totalità dei coni utilizzati nella cassaforma, compreso quello oggetto di cedimento, era lesionata e risultava non utilizzabile in sicurezza in quanto priva di "spina di battuta"; quest'ultima, un fermo interno, visibile ad occhio nudo, impedisce il rischio di sopravanzamento, nella fase di avvitatura della barra dyvidag sul cono con conseguente rischio di riduzione dello spazio riservato all'avvitatura, nel lato opposto, della vite M24x120 necessaria all'ancoraggio del rocchetto;
